東京カンテイ「東日本大震災 宮城県マンション被害状況報告」を公表

宮城県の分譲マンション全 1460 棟を調査 738 棟 (50.5%) で被害なし 大破は 1 棟のみ
中破 15 棟 (1.0%)、小破 175 棟 (12.0%) に留まる 津波被害も僅か

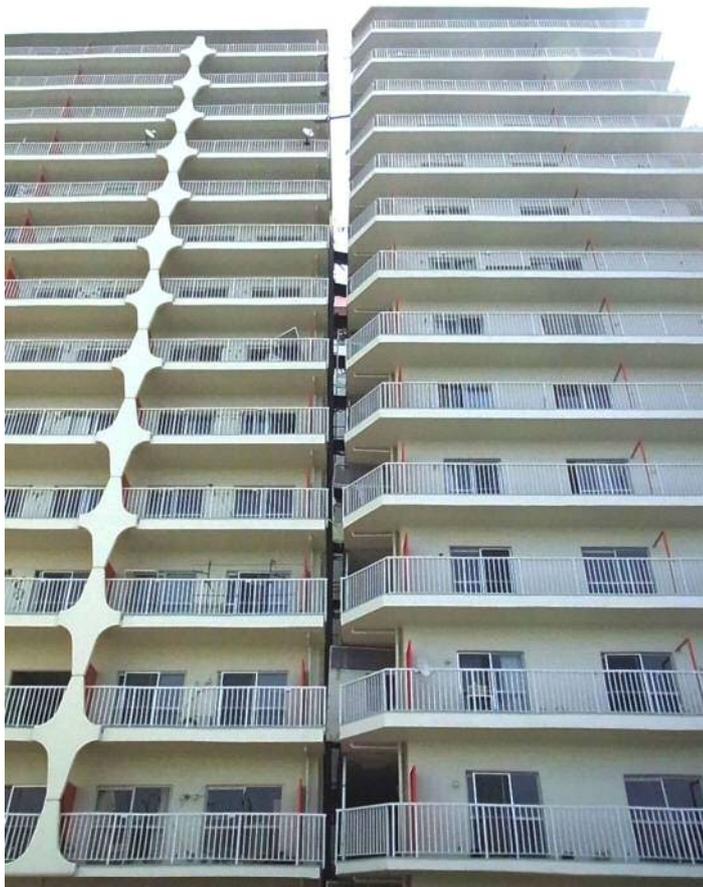
今回の調査の中で分譲マンションとして唯一「大破」の認定を行った仙台市宮城野区の「サニーハイツ高砂」(14階建)は地震の震動によって杭基礎に破壊が生じ、1/54(縦54に対し横1の割合)の傾きが生じた。この傾きはその後の余震で1/45まで拡大している。このマンション周辺には「中破」のマンションが他に2棟あり、比較的被害の大きい地区となっている。被害が大きい要因はこの地域の地形的特徴にある。このエリアは七北田川が下流に向かい南から東に蛇行していて、川は運んだ砂が堆積してできた沖積層の軟らかい地盤である。地盤の弱さが被害に繋がったと考えるのが妥当であろう。

「大破」認定を行った「サニーハイツ高砂」
(仙台市宮城野区)

「サニーハイツ高砂」は公費解体が適用され、区分所有者全員の合意により取り壊しの上清算することが決定しており、2011年11月に着工し2012年12月までに解体工事を完了する予定である。

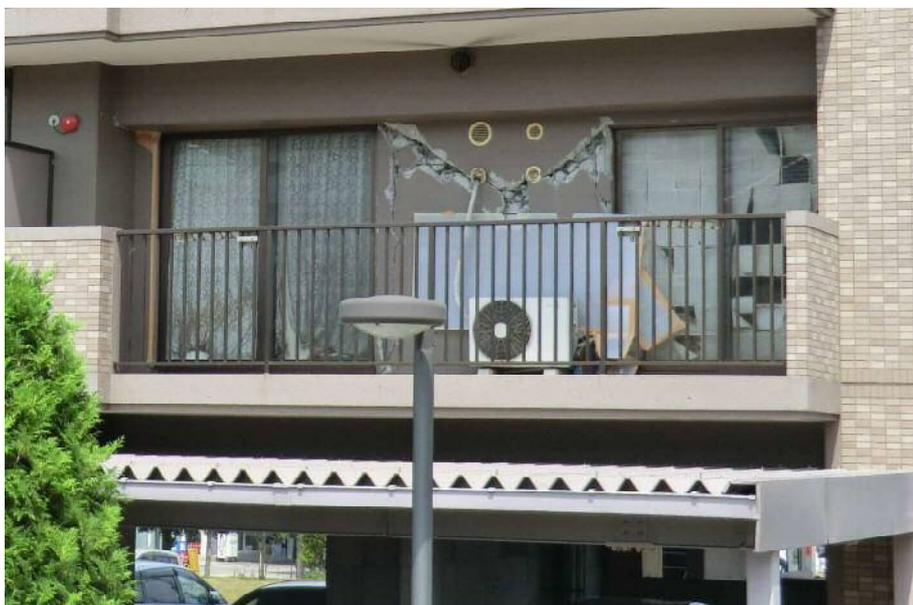
東日本大震災では、倒壊したマンションこそ皆無であったが、非耐力壁に×字の深いクラックが入って鉄筋が剥き出しとなり、「中破」判定を行ったマンションが15棟あった。これらのうち12棟は新耐震のマンションであった。

外壁に×字クラックが入り鉄筋が露出している【建物状況：中破】
(仙台市泉区)
